Saison für Weißrost

Was ist Weißrost und wie entsteht er?

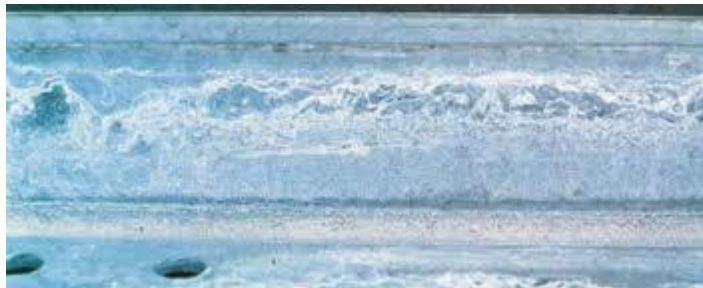
Billede: Typischer Weißrostbefall

- Manchmal bildet sich ein weißer, mehlig und voluminöser Belag auf einer feuerverzinkten Oberfläche, den man Weißrost nennt. Der Belag kann auf frisch verzinkten, glänzenden Oberflächen entstehen, die eng aufeinander liegen und Kondens- oder Regenwasser ausgesetzt sind, das anschließend nicht schnell wieder abtrocknen kann.

- Dies kommt z. B. vor, wenn sich zwischen Konstruktionsflächen oder eng aufeinander gestapelten Blechen Spalten bilden. Gut belüftete Materialoberflächen mit einer normal aufgebauten Schutzschicht aus Korrosionsprodukten werden selten davon befallen. Der Befall endet, sobald eine freie Belüftung gewährleistet ist. Noch vorhandener Weißrost wird nach und nach von Wind und Wetter abgetragen. Die Zinkoberfläche gewinnt ihre normale feuerverzinkte Optik zurück.

- Da Weißrost ein sehr großes Volumen hat, ca. 500-mal größer als der Reinzink, aus dem er gebildet wird, kann ein Befall äußerst schwerwiegend wirken. Häufig hat er allerdings nur eine geringe oder gar keine Bedeutung für die Lebensdauer des Korrosionsschutzes. Bei sehr dünnen Beschichtungen wie bei galvanisch verzinkten Teilen kann ein starker Befall jedoch ernsthafte Folgen haben.
